Schadensanalyse eines Schmiedeteils

Vortrag von Herr Beczicka,
Herr Berchem und Frau Götze

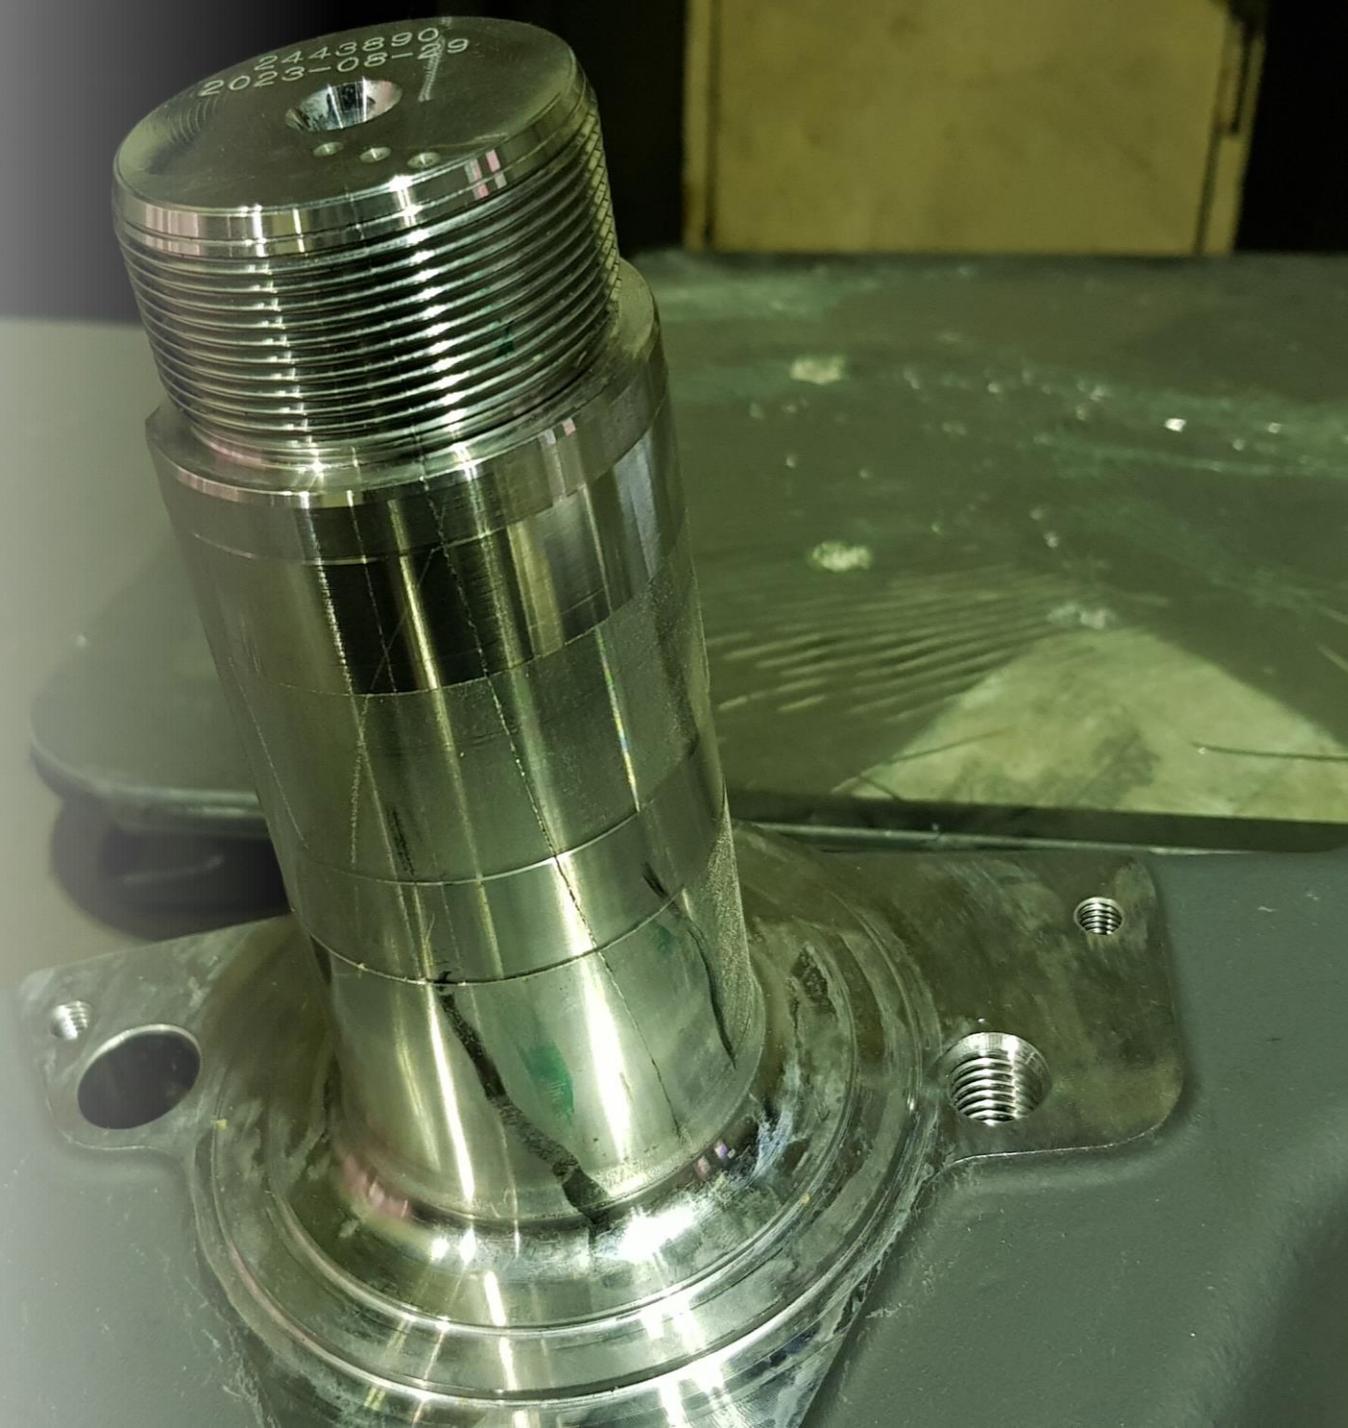
Sichtprüfung und Probenahme

- Riss von ca. 200 mm Länge am Zapfen eines größeren Schmiedeteils
- Der Riss reicht mit 25 mm Tiefe bis in den Kern
- Zur Untersuchung wurde ein Querschliff des Zapfens bereitgestellt

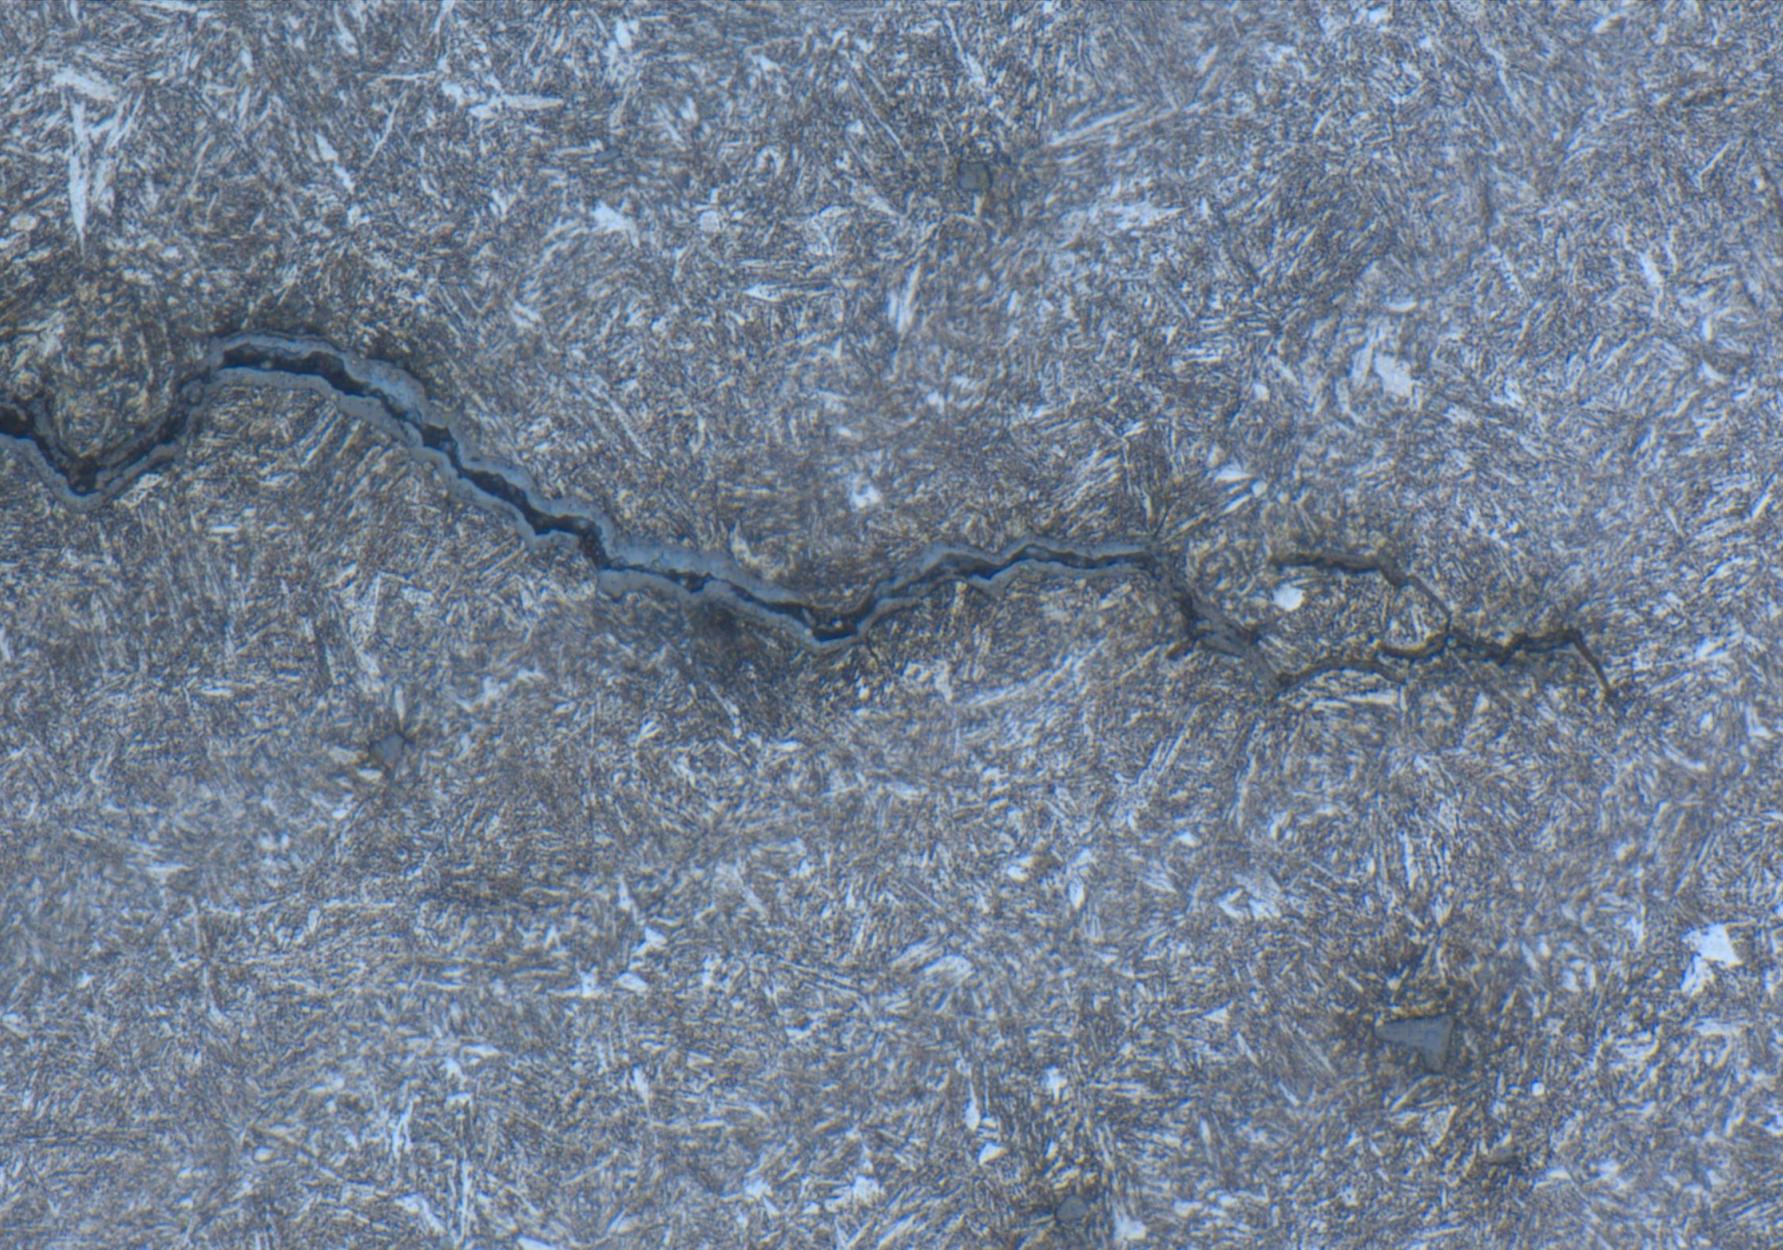
Lichtmikroskopische Untersuchung

- Vergrößerung 500x, mit Nital geätzt
- Vergütungsgefüge ist vollständig durchgehärtet
- Oxid spricht für die Rissbildung bei hoher Temperatur
- Der Rissursprung ist im Schliff nicht sichtbar

- Es könnte sich um einen Warmriss handeln
- Der Fehler könnte auch wasserstoff-induziert sein
- Ein Rotbruch ist unwahrscheinlich, da der Schwefel in MnS gebunden wird

- Entnahme von Proben am Rissursprung bzw. an der Querschnittsveränderung
- Genauere Untersuchung der Charge (z.B. via Ultraschall) um mögliche Schwachstellen im Inneren aufzuspüren

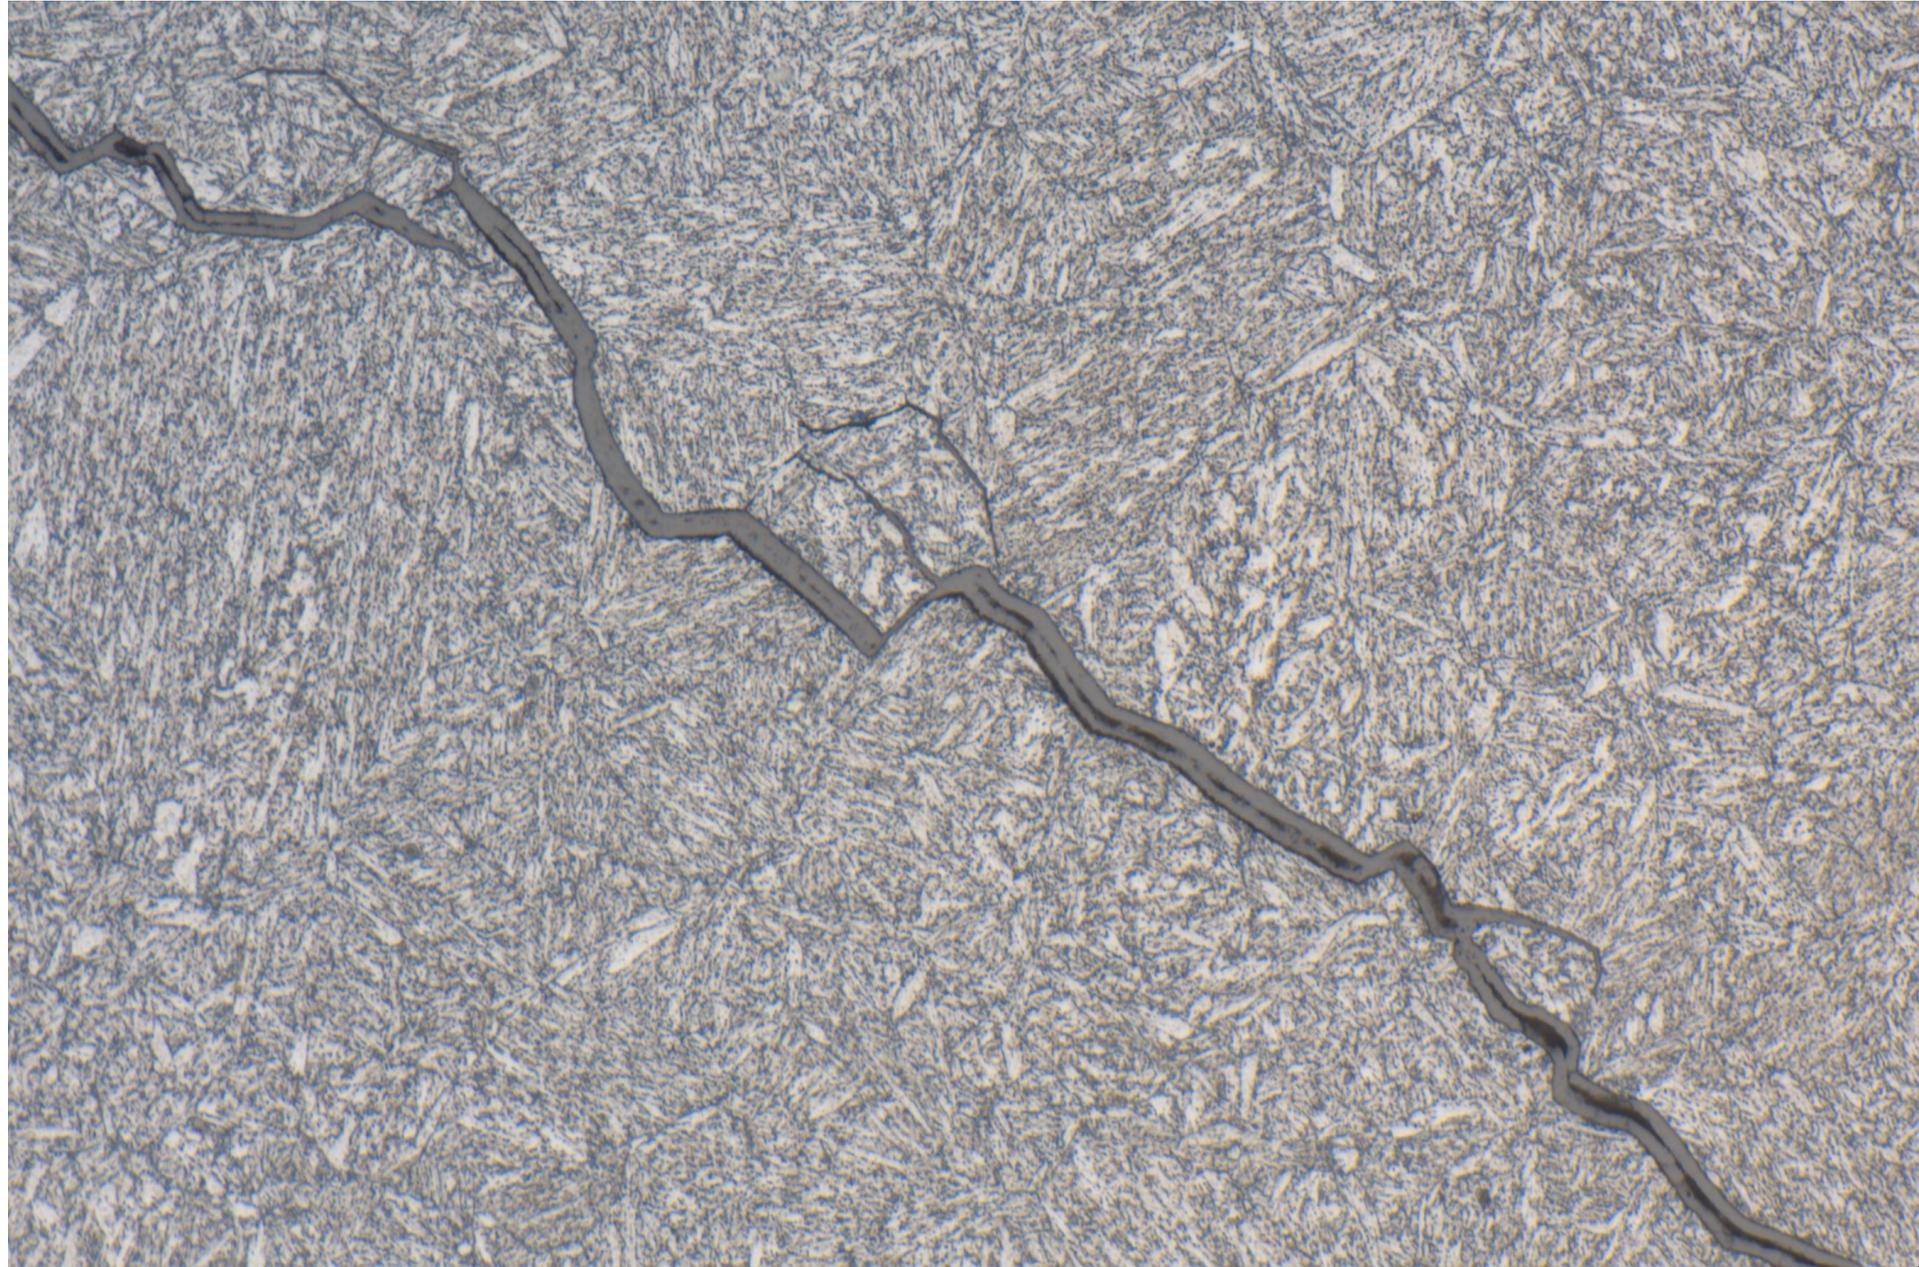
Härteriss mit Zunder

- Vergrößerung 500x, mit Nital geätzt
- Dieser C45 ist beim Abschrecken gerissen
- Nach dem Anlassen ist im Härteriss Zunder sichtbar
