Schadensanalyse eines Schmiedeteils

Vortrag von Herr Beczicka,
Herr Berchem und Frau Götze

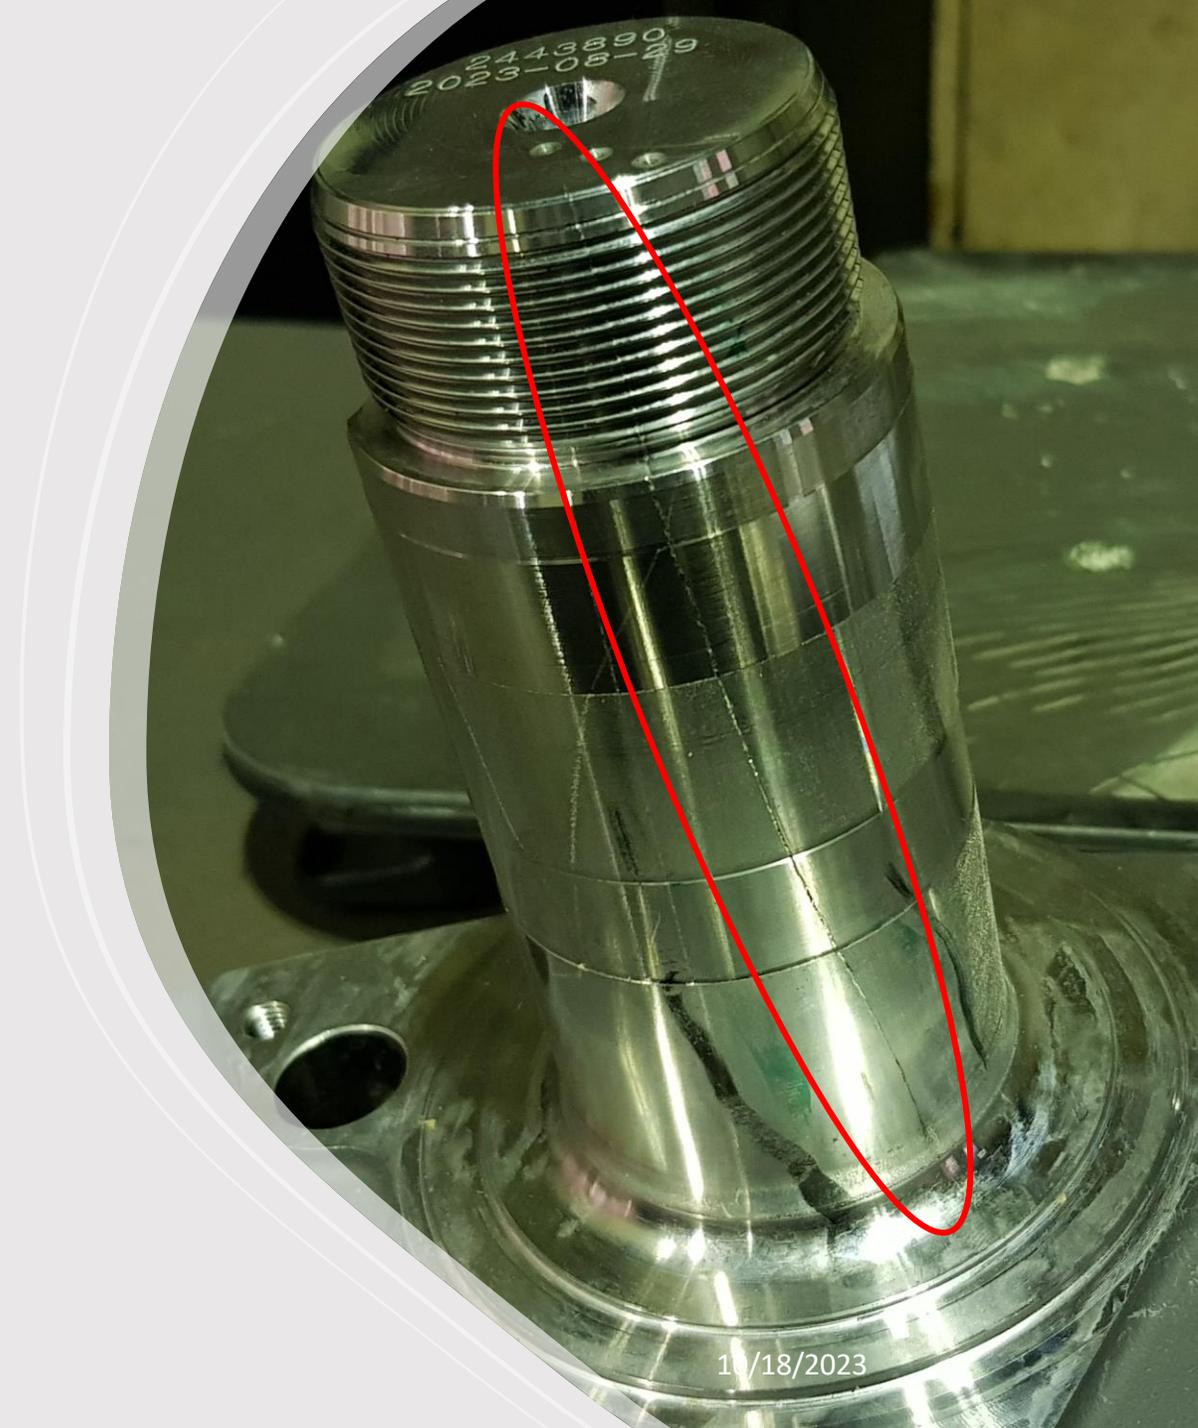
- Eine Kundenreklamation aufgrund eines Härterisses
- Der Riss im Bauteil ist mit dem bloßen Auge sichtbar
- Das beschädigte Bauteil ist sicherheitsrelevant für LKW-Achsen

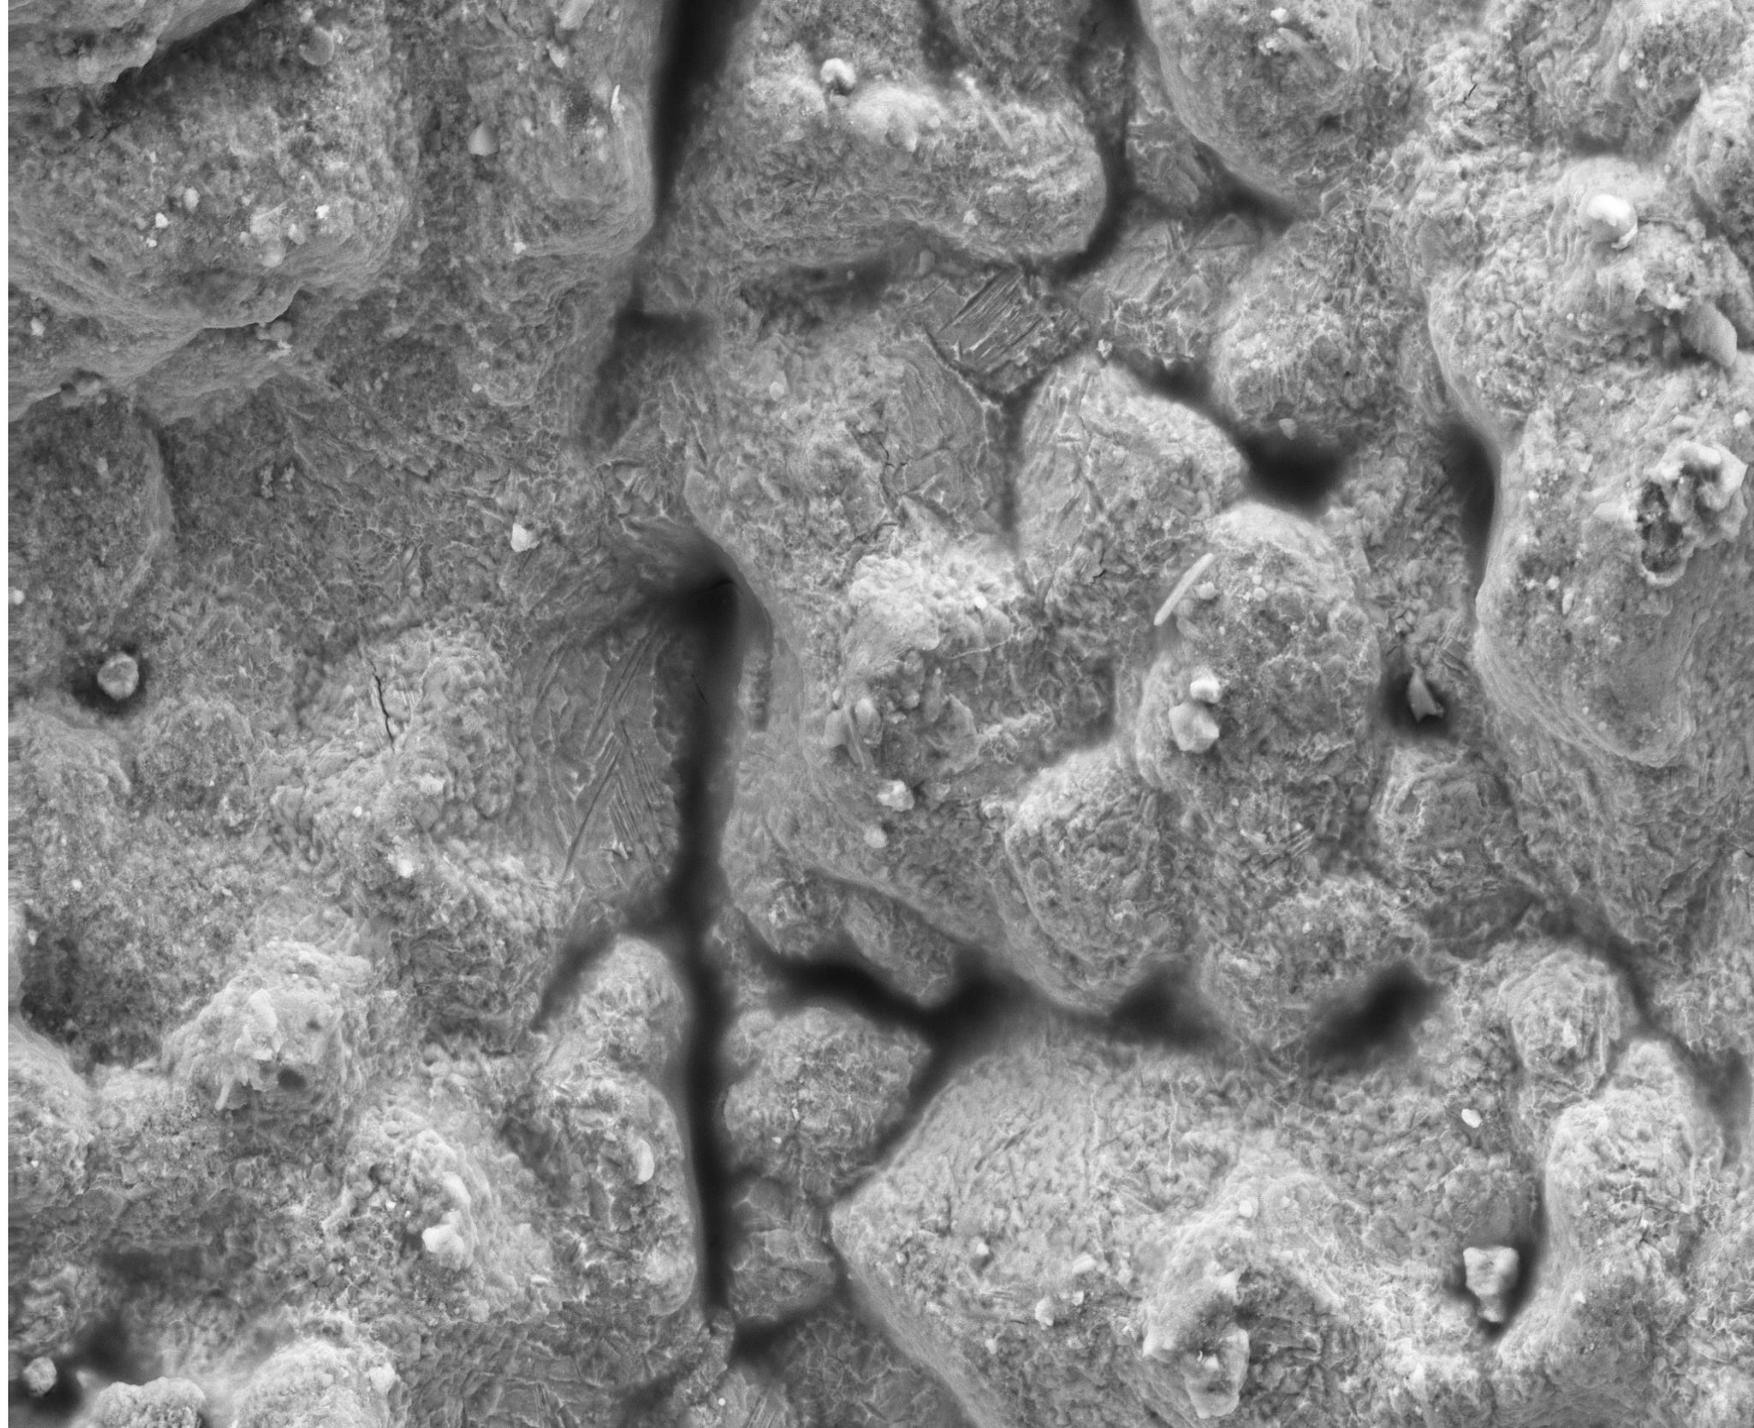
- Es könnte sich um einen Warmriss handeln
- Der Fehler könnte auch wasserstoff-induziert sein
- Ein Rotbruch ist unwahrscheinlich, da der Schwefel in MnS gebunden wird

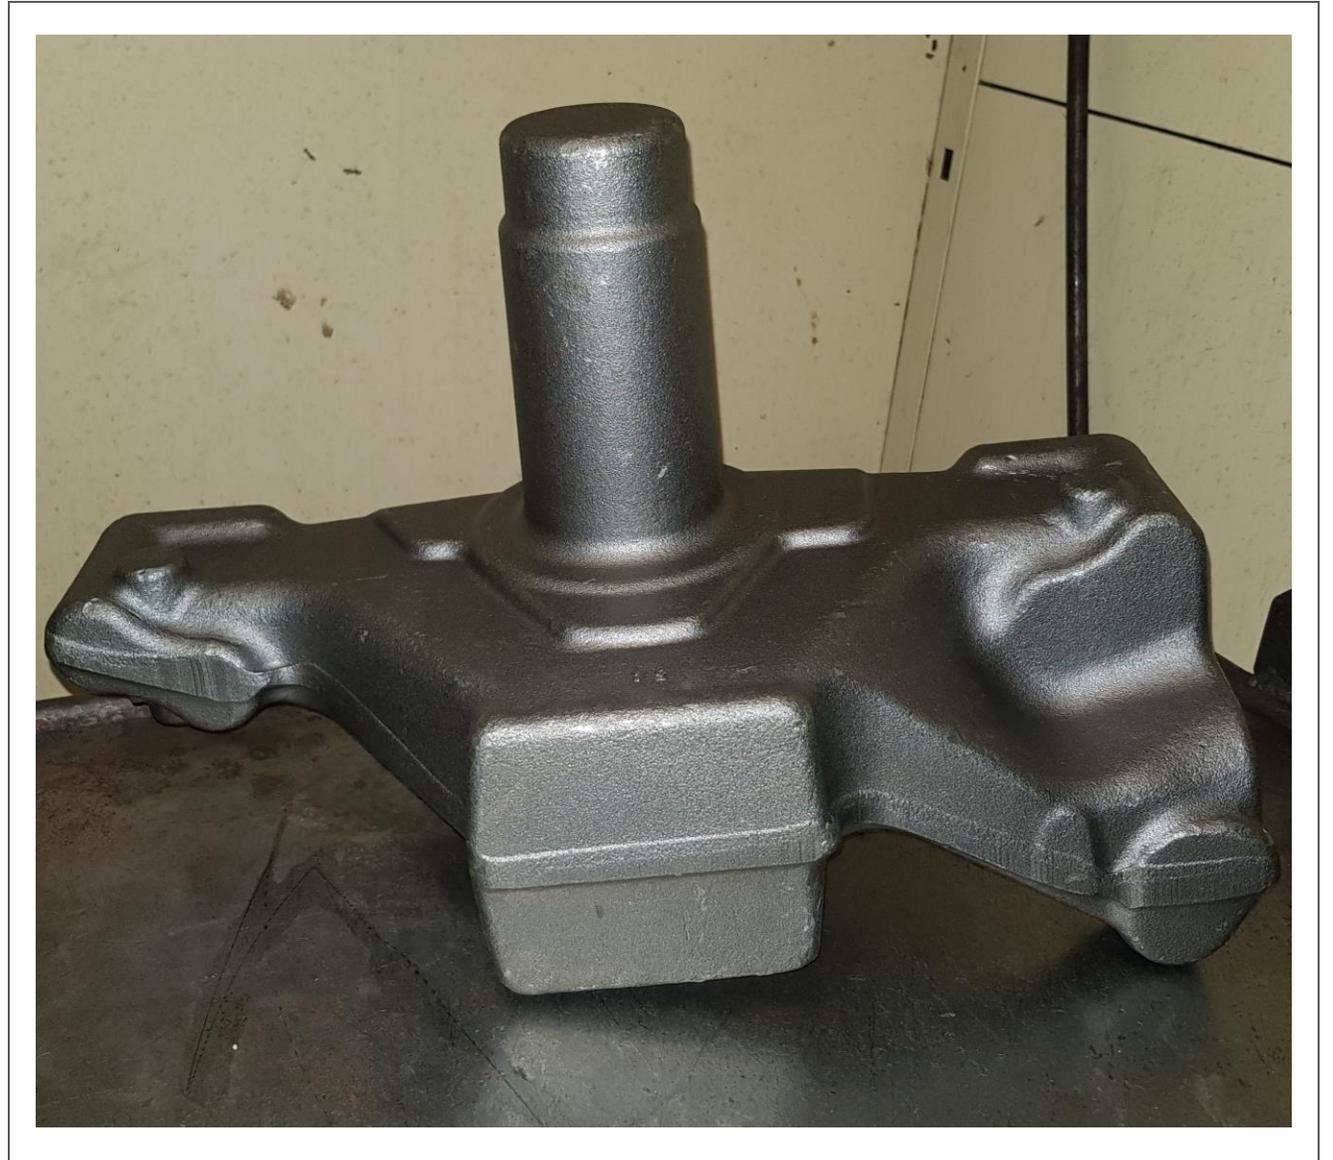
Es konnte keine eindeutige Fehlerursache bestimmt werden, darum:

- Entnahme von Proben am Rissursprung bzw. an der Querschnittsveränderung
- Genauere Untersuchung der Charge (z.B. via Ultraschall) um mögliche Schwachstellen im Inneren aufzuspüren
